**RAPPORT D'ENQUÊTE SUR UN ACCIDENT MARITIME**  
**M00L0114**

**ÉCHOUEMENT**

**DU VRAQUIER *FOSSNES***  
**AU LARGE DU CAP MARTIN**  
**DANS LE FLEUVE SAINT-LAURENT**  
**LE 18 OCTOBRE 2000**

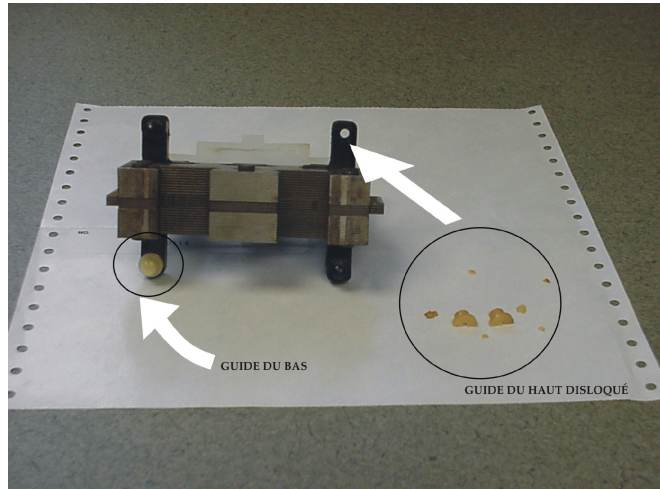
**Photo 1.** Partie mobile du contacteur ELESTER SLA 85.

Après l'échouement, on a remarqué que les surfaces de contact de chacune des phases présentaient des brûlures d'arc mais qu'elles étaient endommagées de façon non uniforme. De plus, la pièce mobile se rabattait avec difficulté sur la pièce fixe, empêchant un bon contact.

Des morceaux de polymère jaunâtre, provenant de l'un des guides de ressort, étaient éparpillés dans le boîtier du contacteur et un des guides était disloqué (voir Photo 1). Le polymère peut se détériorer s'il est exposé longtemps aux produits chimiques, à la chaleur, au froid, aux contraintes, aux rayons solaires, à l'oxygène, à l'humidité ou aux polluants contenus dans l'atmosphère. Tous ces facteurs, soit individuellement ou combinés, modifient la composition

chimique de la matière. La fragilisation en surface, le jaunissement, le craquement, la perte d'élasticité et de robustesse sont tous des signes de détérioration chimique.

Le mauvais fonctionnement du contacteur est attribuable à la présence des petits morceaux de polymère qui ont affecté l'action mécanique du contacteur. La détérioration du polymère utilisé pour la confection du guide de ressort démontre l'importance d'assurer un suivi de l'état des pièces et l'environnement dans lequel la pièce est conçue pour être utilisée<sup>6</sup>. La dégradation du polymère a contribué à diminuer la durée de vie théorique du contacteur et à causer une surintensité dans le circuit d'alimentation. Étant donné que les trois contacteurs examinés présentaient la même défectuosité, il y a lieu de s'interroger sur le choix des contacteurs utilisés à bord.

La lettre d'information sur la sécurité maritime numéro 01/01 concernant la défektivité du contacteur a été envoyée au propriétaire avec copie conforme au fabricant, à l'Administration de l'immatriculation, au chantier maritime et à l'Association internationale des sociétés de classification. Après avoir fait l'essai de nouveaux produits en 1997, le fabricant Hydroster avait décidé d'utiliser d'autres types de contacteurs.

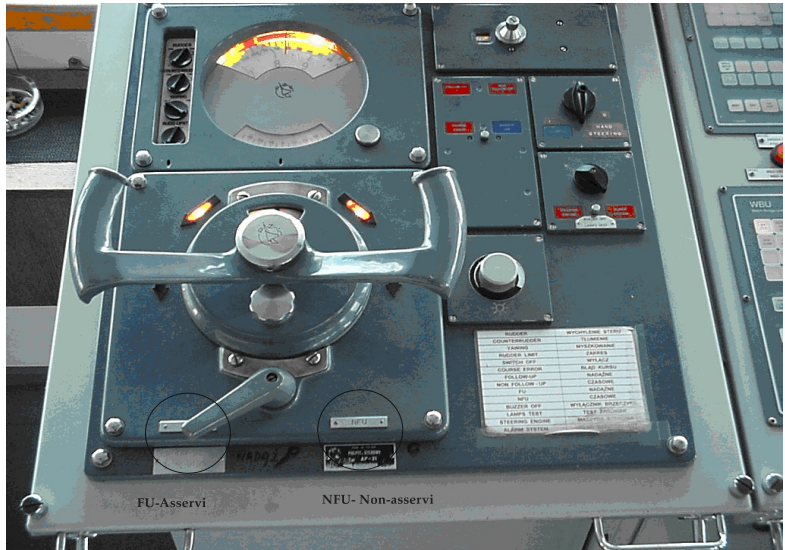
Le gouvernail est actionné par une barre à gouverner sur la console de commande (voir Photo 2). Sous la barre à gouverner, il y a un commutateur pour le choix du mode de commande, soit asservi (FU) ou non asservi (NFU). Le circuit électrique du mode FU était alimenté à partir du panneau de démarrage du groupe moteur n° 1 tandis que le mode NFU était alimenté à partir du groupe moteur n° 2.

**Photo 2.** Console de commande de la barre

L'officier de quart et le timonier ont indiqué que, dans les instants qui ont suivi la panne, ils ont sélectionné le mode de commande NFU. Cependant, comme ils n'ont observé aucun mouvement du gouvernail d'après l'indicateur d'angle de barre, ils ont sélectionné de nouveau le mode de commande FU.

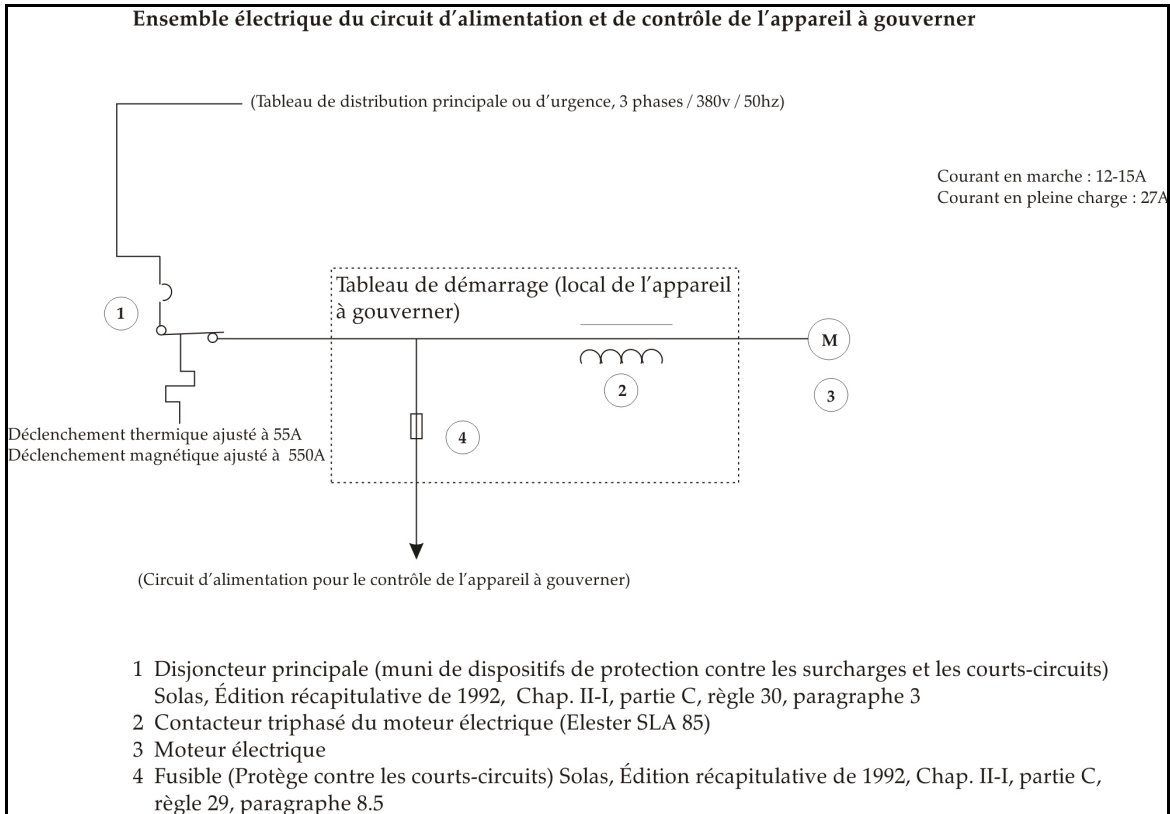
Le circuit d'alimentation de commande de l'appareil à gouverner du navire répondait aux exigences de la Convention SOLAS. Toutefois, tout en étant conforme, le point où l'alimentation était prise et l'endroit où le dispositif de surcharge était installé font qu'une panne imprévue de l'installation de commande en mode FU et NFU peut survenir. Un essai a permis de déterminer que l'ouverture soudaine du disjoncteur principal provoque une perte d'alimentation dans l'artère du groupe moteur n° 1 et provoque ainsi une panne de la commande en mode FU (voir Figure 1).

**Figure 1.** Ensemble électrique du circuit d'alimentation et de contrôle de l'appareil à gouverner.

Pour protéger l'artère d'alimentation, le disjoncteur principal du groupe moteur n° 1 est muni de deux dispositifs de protection, un contre les courts circuits et l'autre contre les surintensités. Ces deux types de protection sont permis en vertu de la Convention SOLAS. Les résultats de l'essai effectué après l'échouement avec un mégohmmètre sur les composantes électriques du groupe moteur n° 1 n'ont révélé aucun signe de court-circuit. Tout porte à croire que le mauvais fonctionnement du mécanisme de fermeture du contacteur du moteur du groupe moteur, combiné au courant de démarrage élevé suite aux démarrages successifs, ont favorisé une surintensité supérieure à celle calibrée en long retard. Par conséquent, cette surintensité excessive a provoqué l'ouverture du disjoncteur principal.

les règles de la Convention SOLAS relatives aux installations électriques de l'appareil à gouverner, a été envoyée à Transports Canada pour que ce ministère intervienne auprès de l'Organisation maritime internationale, si cela s'avérait nécessaire.
